ဖယ်ခုံဆေးရုံ ဗုံးပေါက်ကွဲမှု

ဆေးဝါးကုသရေးဌာနနှင့် စစ်ရှောင်စခန်းတို့ကို လေကြောင်းမှ တိုက်ခိုက်မှုကြောင့် အရပ်သားများ ထိခိုက်ဒဏ်ရာရရှိခြင်း

MYANMAR WITNESS

၂၀၂၃ခုနှစ် ဧပြီလ ၂၅ရက်နေ့တွင် အစီအရင်ခံစာထုတ်ပြန်သည်။

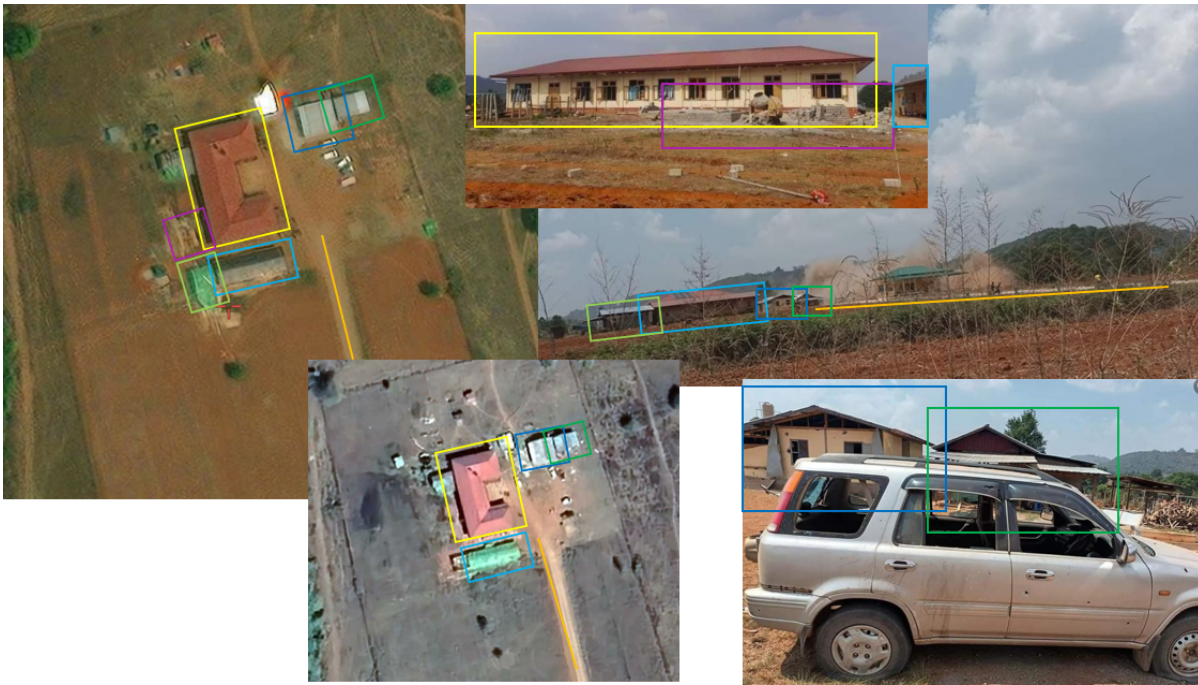
ပုံ ၁ - 19.669828၊ 96.889449 သို့ လေကြောင်းတိုက်ခိုက်မှုတစ်ခုကြောင့် ထိခိုက်ခဲ့သော ဆေးဘက်ဆိုင်ရာ ဆေးခန်းတစ်ခု၏ တည်နေရာကိုပြသသည့် ဘူမိတည်နေရာအတည်ပြုချက်။ (အရင်းအမြစ်: [MeKong News](#)).

Myanmar Witness သည် [MeKong News](#) နှင့် [Khit Thit Media](#) (ပုံ ၁ နှင့် ပုံ ၂) မှ 19.669828, 96.889449 ဝန်းကျင်တွင် လွှင့်တင်ထားသော ဗီဒီယိုဖိုင်တွင် လေကြောင်းတိုက်ခိုက်မှုဖြစ်သည်ဟုဆိုထားသော နေရာနှင့် မီးခိုးများကို တည်နေရာစစ်ဆေးအတည်ပြုခဲ့သည်။

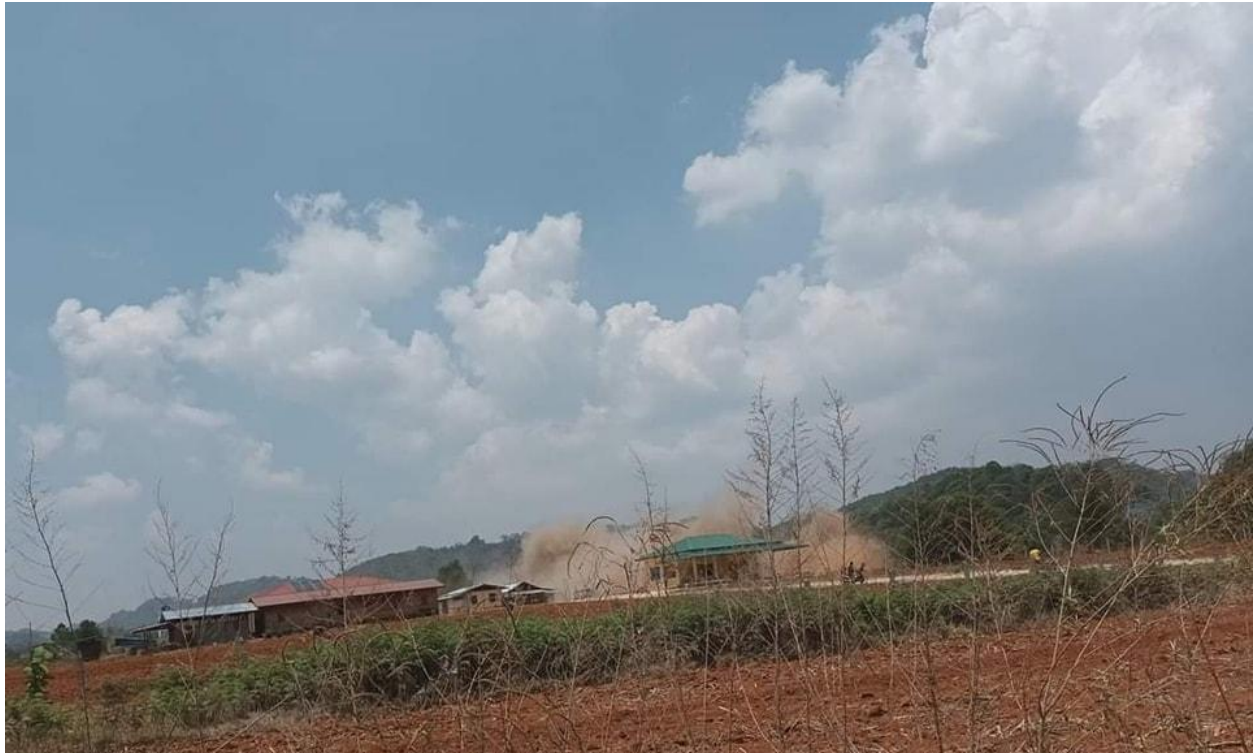
ပုံ ၂ - တူညီသောဆေးဘက်ဆိုင်ရာ အဆောက်အအုံတွင် လေကြောင်းတိုက်ခိုက်မှုကြောင့် ဖြစ်နိုင်သည့်မီးခိုးများ။
(အရင်းအမြစ် : [Khit Thit Media](#)).

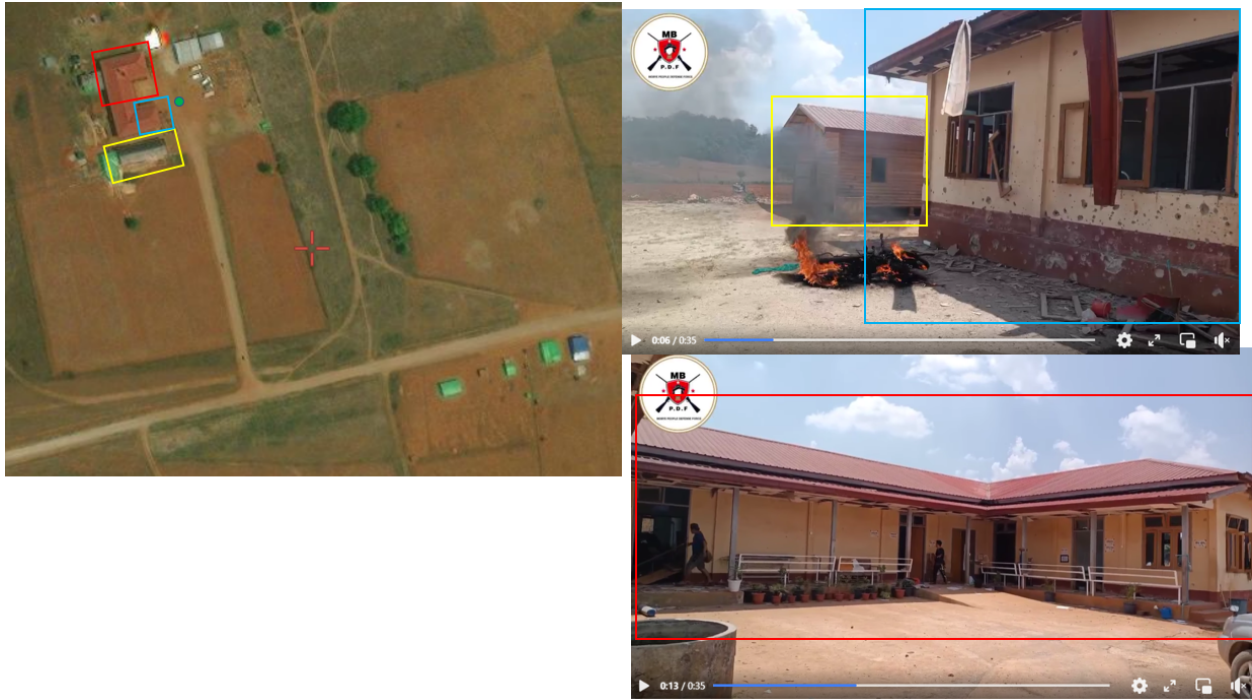
ဤအဆောက်အအုံတွင် အမိုးပျက်စီးခြင်း၊ ဆိုင်ကယ်တစ်စီးမီးလောင်ခြင်း၊ အနီးနားရှိ ယာဉ်များ တိမ်းမှောက်ပျက်စီးခြင်းနှင့် အပြင်ဘက်နံရံများ ပြင်းထန်စွာ ပျက်စီးခြင်း အပါအဝင် လေကြောင်းတိုက်ခိုက်မှုကြောင့် အဆောက်အအုံ ပျက်စီးမှု လက္ခဏာများ ကိုတွေ့နိုင်သည်။ (ပုံ ၃ နှင့် ၄)။

ပုံ ၃- အဆောက်အဦး ပျက်စီးမှုကို ပြသသည့် ပုံများ။ (အရင်းအမြစ် : [Moby People Defense Force](#)).

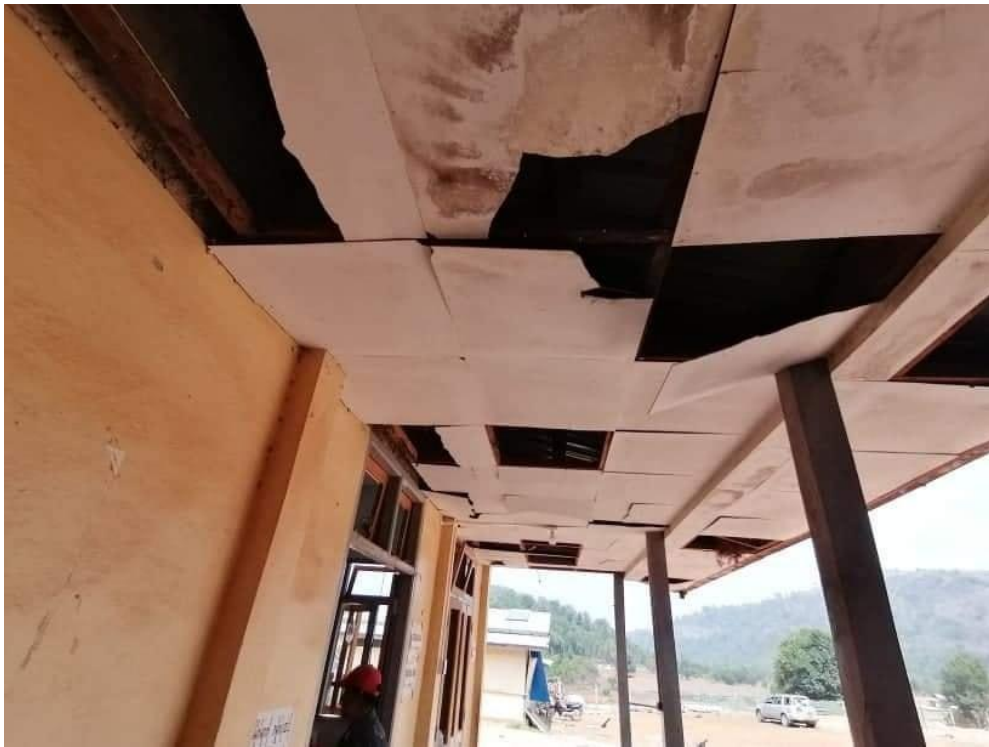
ပုံ ၄- တူညီသောနေရာရှိ ခေါင်မိုးပျက်စီးမှုကို ပြသသည့်ပုံများ။ (အရင်းအမြစ်: [Khit Thit Media](#)).

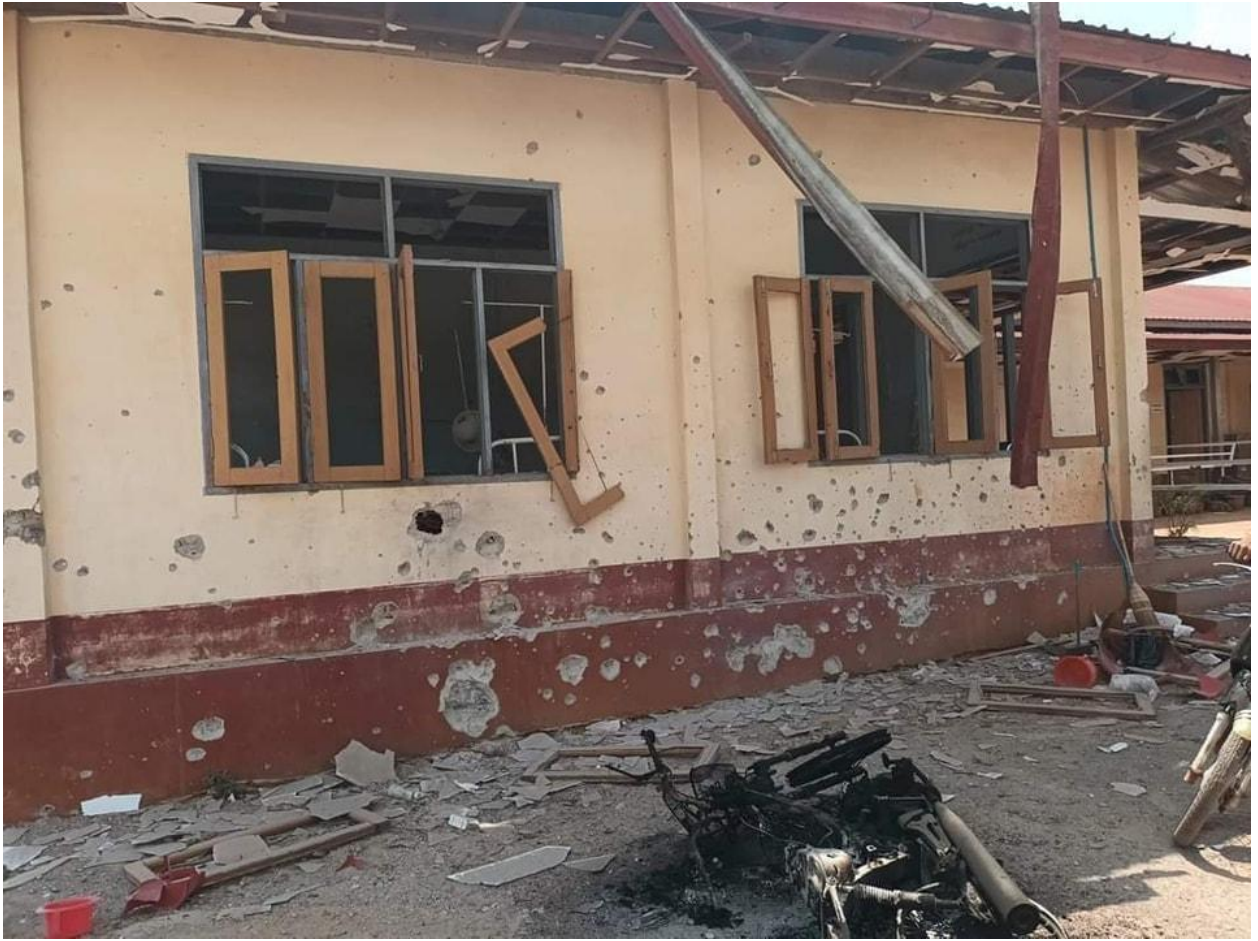
Myanmar Witness မှ တည်နေရာအတည်ပြုထားသော ဓါတ်ပုံတစ်ပုံ (ပုံ ၅) တွင် ပြင်းထန်သောပြင်ပပျက်စီးမှုများအပါအဝင် အဆောက်အဦး၏ပြတင်းပေါက်များမှတစ်ဆင့် ကြည့်ရှုနိုင်ခြင်းအရ ကုတင်နှင့် ဆေးဘက်ဆိုင်ရာပစ္စည်းများဖြစ်ပုံကို ဖော်ထုတ်နိုင်ပြီး ဤအဆောက်အဦး သည် ဆေးဘက်ဆိုင်ရာ အဆောက်အအုံ ဖြစ်သည် ဟူသော အဆိုကို ထောက်ခံနိုင်သည်။

ဤဓါတ်ပုံများ အားလုံးတွင် ပြသထားသည့် ပျက်စီးမှုများ၊ အထူးသဖြင့် အဆောက်အအုံ၏ ကြီးမားသော အဆောက်အဦးဆိုင်ရာ ပျက်စီးမှုမှာ မြေပြင်တပ်ဖွဲ့များကို အသုံးပြု၍ ရရှိရန် ခက်ခဲမည်ဖြစ်ပြီး၊ ၎င်းသည် လေကြောင်းတိုက်ခိုက်မှုကြောင့် ဖြစ်သည်ဟူသော စွပ်စွဲချက်ကို ပံ့ပိုးပေးမည်ဖြစ်သည်။

ပုံ ၅- အဆောက်အဦးအတွင်း၌ ကုတင်နှင့် ဆေးဘက်ဆိုင်ရာ ကိရိယာများ ဖြစ်ပုံပေါ်သည့် တူညီသောနေရာကို တည်နေရာအတည်ပြုထားသော ပုံ။ (အရင်းအမြစ် : [Khit Thit Media](#)).

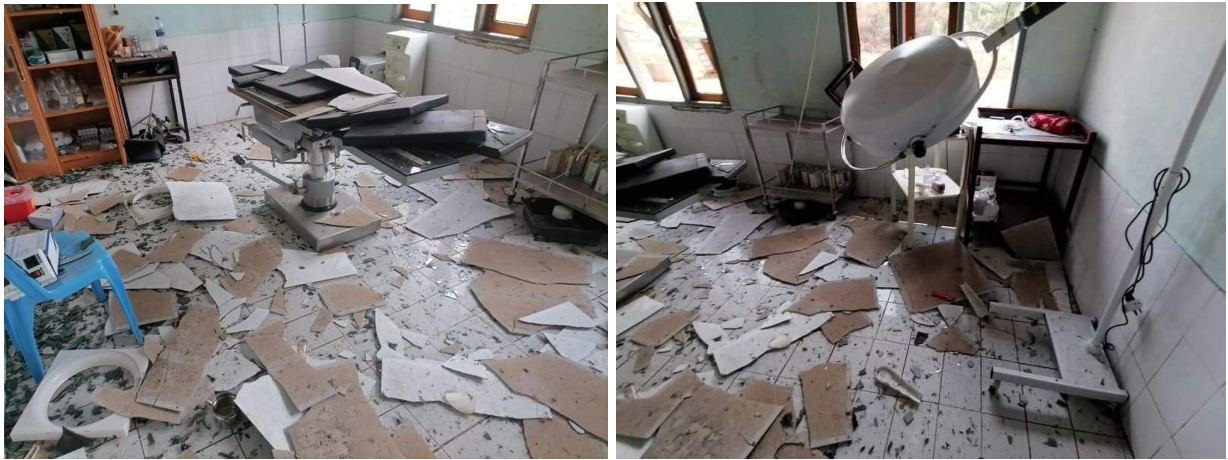
Myanmar Witness မှ တည်နေရာအတည်ပြုသတ်မှတ်နိုင်ခြင်းမရှိသေးသော်လည်း အဆောက်အဦးအတွင်းမှ ဖြစ်သည်ဟု အခိုင်အမာဆိုထားသော နောက်ထပ်ဓါတ်ပုံများတွင် ပေါက်ကွဲမှုကြောင့် ကြမ်းပြင်ပေါ်ရှိ ဆေးဘက်ဆိုင်ရာပစ္စည်းများနှင့် အမိုးအကာများ ပျက်စီးသွားသည်ကိုပြထားသည်။ (ပုံ ၆)

ပုံ ၆- အမိုးအကာနှင့် ဆေးဘက်ဆိုင်ရာပစ္စည်းများ သိသိသာသာ ပျက်စီးယိုယွင်းနေသော အဆောက်အဦးအတွင်းပိုင်း၏ အတည်မပြုနိုင်သေးသောခါတ်ပုံများ။ (အရင်းအမြစ်: [Khit Thit Media](#)).

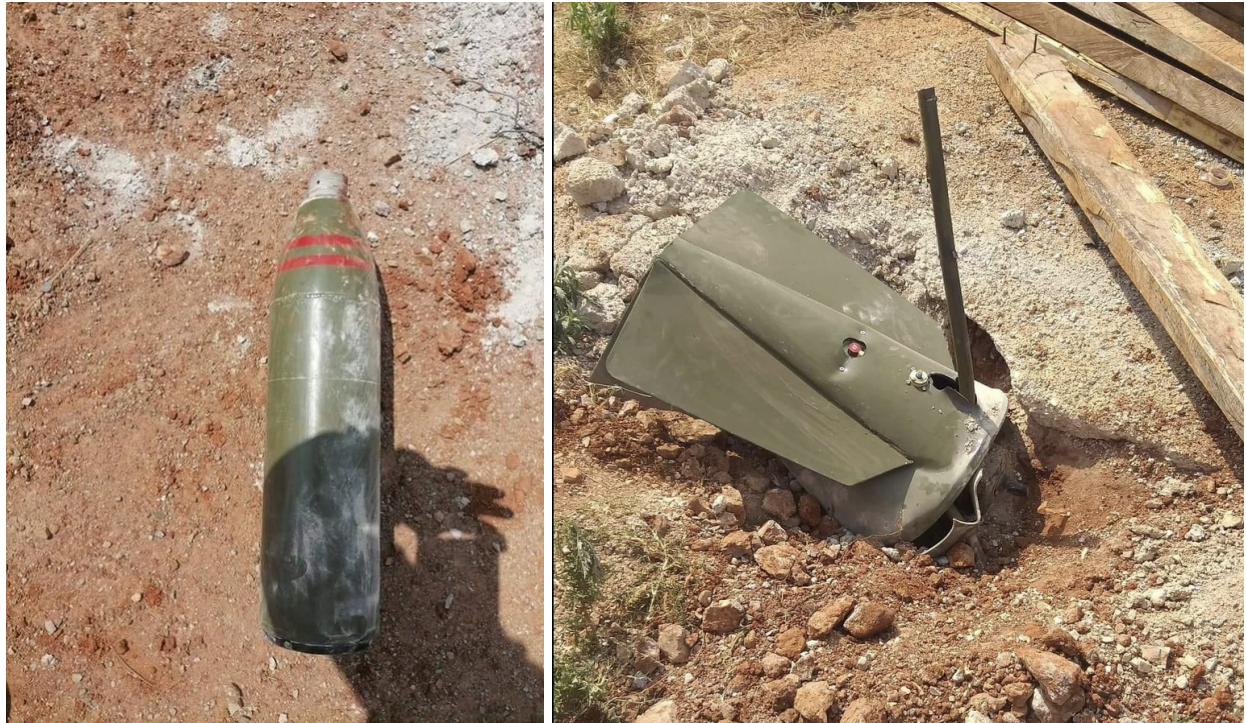
Myanmar Witness သည် ယခုအချိန်တွင် ဤခဲယမ်း၏ အမျိုးအစားနှင့် စွမ်းရည် အပြင် ၎င်းကို အသုံးပြုသည့် လက်နက်ကို ဖော်ထုတ်နိုင်ခြင်းမရှိသေးပါ။ သို့သော်လည်း Myanmar Witness သည် တိုက်ခိုက်မှုဖြစ်ပွားရာနေရာအနီးတွင် ပြန်လည်တွေ့ရှိခဲ့သည်ဟု ယူဆထားရသော ပုံ ၁၀ခေါ် အကြွင်းအကျန်များ၏ပုံသည် လေကြောင်းမှတိုက်ခိုက်သည့်ကြီးမားသောမိုး၏တစ်စိတ်တစ်ပိုင်းကို ပြသနေသည်ဟု အခိုင်အမာယုံကြည်ပါသည်။

ပုံ ၁၀က နှင့် ၁၀ခ: ပျက်စီးသွားသော ဆေးဘက်ဆိုင်ရာအဆောက်အအုံရှိရာတွင် တွေ့ရှိရသော ခဲယမ်းအကြွင်းအကျန်များ (အရင်းအမြစ်: [Khit Thit Media](#) နှင့် [Red Peacock News](#))။

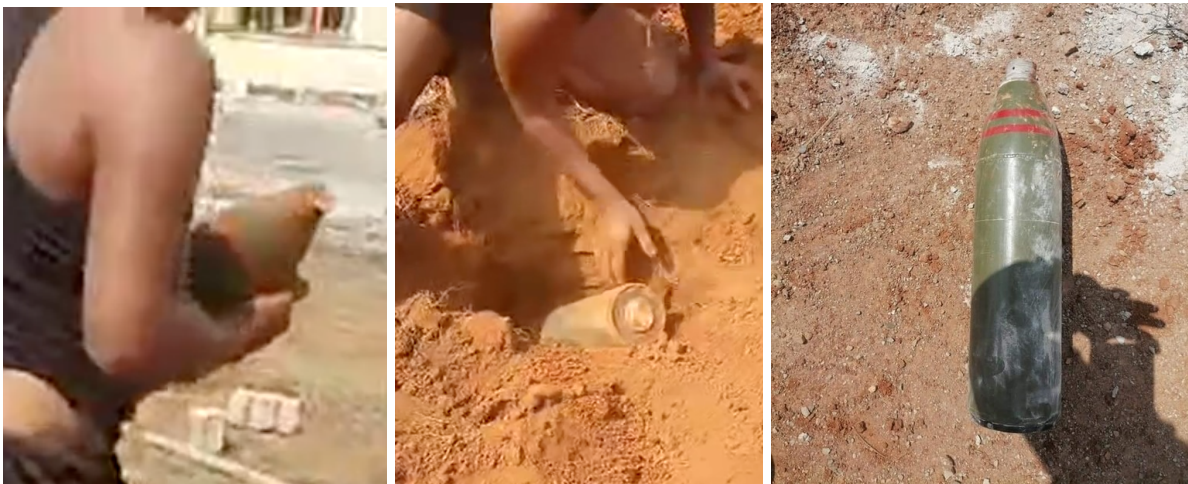
ပုံ ၁၁: ခဲယမ်းများတူးဖော်နေသည့် မိဒီယိုမှရယူထားသော စခရင်ရှော့ပုံများ (ဝဲ နှင့် အလယ်) ကို ထိုနေရာတွင်တွေ့ရသည့်ခဲယမ်းများ၏ပုံအကြည့်များ (ယာ) ဖြင့်နှိုင်းယှဉ်ပြထားပုံ။ ဤအရာများသည် ခဲယမ်းပုံများကို ၎င်းတည်နေရာတွင် ထားရှိရန် လုံလောက်စွာ ပုံစံဆင်တူပါသည်(အရင်းအမြစ်: *Private*)။
